PRÜFBERICHT NR.

112604-001-1-d

KUNDE 1	SUSENSIONES ELÁSTICAS DEL NORTE, S.L. (SEÑOR)
ANSCHRIFT	POL. IND. EL GARROTAL, PARCELA 10, MODULOS 4 Y 5 14700 PALMA DEL RIO CORDOBA SPANIEN
CLIENTE 2	SAINT-GOBAIN PLACO IBÉRICA, S.A.
ANSCHRIFT	C/ PRÍNCIPE DE VERGARA 132, 8ª PLANTA 28002 MADRID SPANIEN
ZWECK	FEUERWIDERSTANDSPRÜFUNG GEMÄSS EN 1364-1:2015 FLEXIBLE TRENNWAND
GETESTETER PRÜFGEGENSTAND (*)	Kunde 1 - REF. "3PPF15+M90 LM/600+SE-9600+M90 LM/600+3PPF15" Kunde 2 - REF. "3PPF15+M90 LM/600+M90 LM/600+3PPF15"
EMPFANGSDATUM	15.05.2024
PRÜFdatum	23.05.2024
AUSGABEDATUM	20.09.2024
UMRECHNUNGSDATUM	09.10.2024

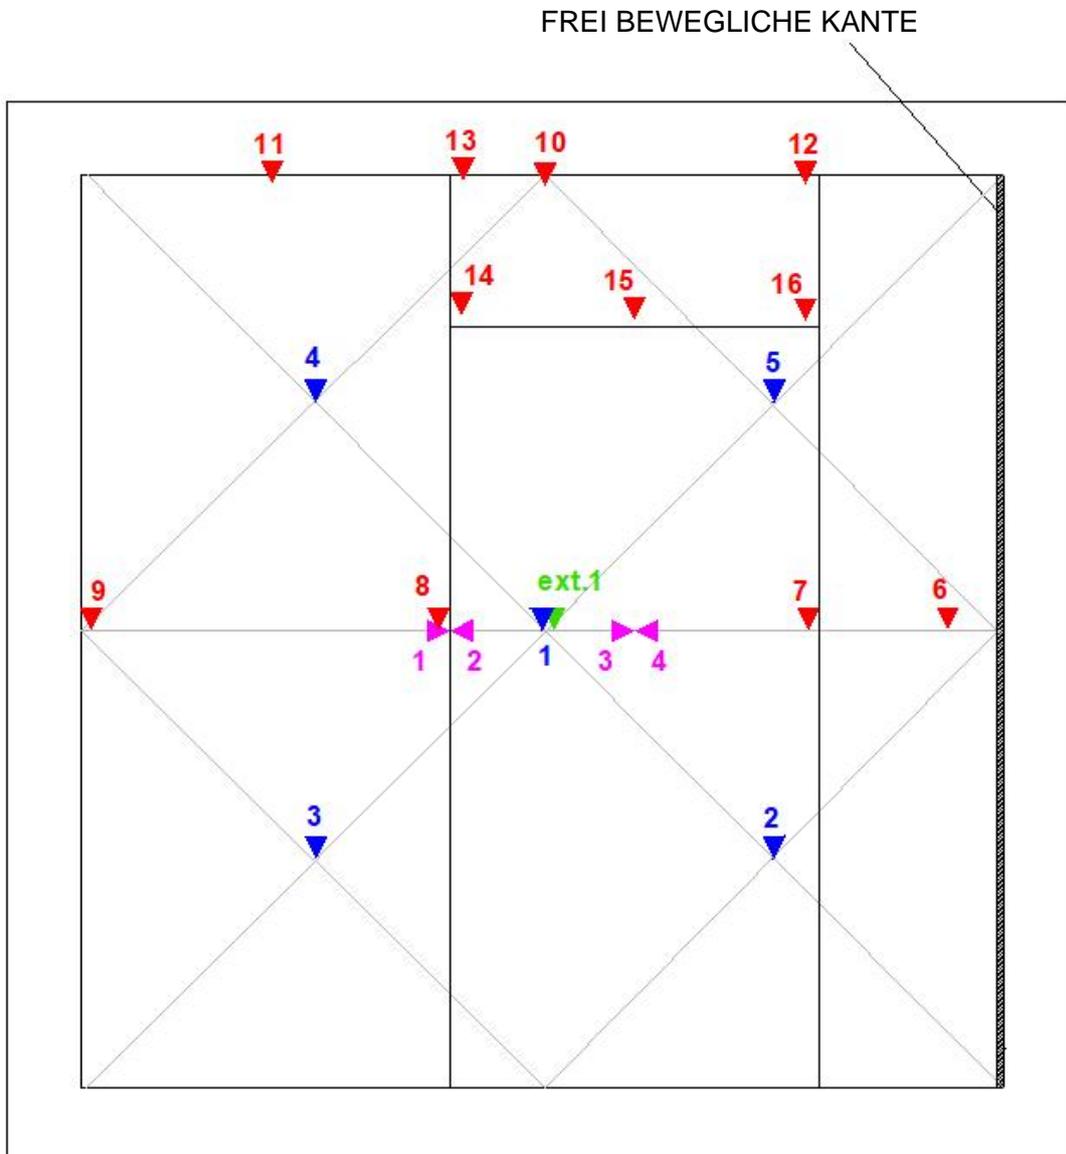
Abbildung 6 – Anordnung der Messgeräte, Thermopaare und Dehnungsmessgerät am Prüfgegenstand.

- Blau:** Thermopaare zur Messung der Durchschnitts- und Höchsttemperatur.
- Blau:** Thermopaare zur Messung der Höchsttemperatur.
- Grün:** Messung der Verformung.
- Magenta:** Thermopaare zur Messung für EXAPs.

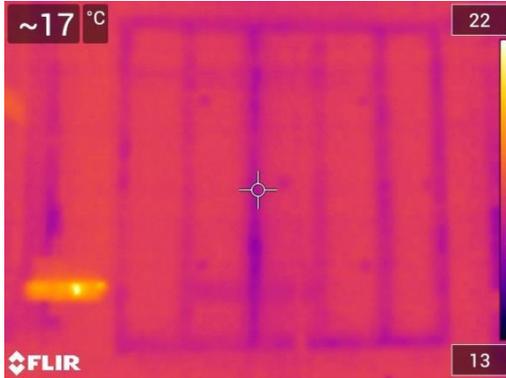
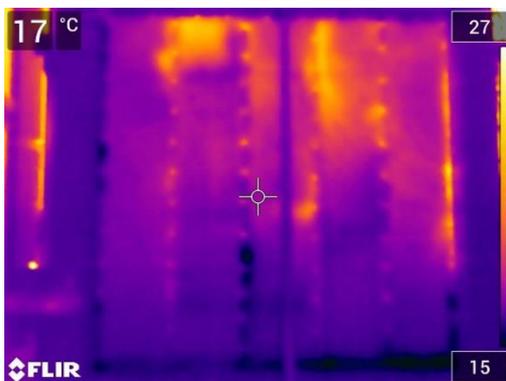
Thermografische Sequenz des Tests
(bei den angegebenen Werten der Fotos handelt es sich um Richtwerte).

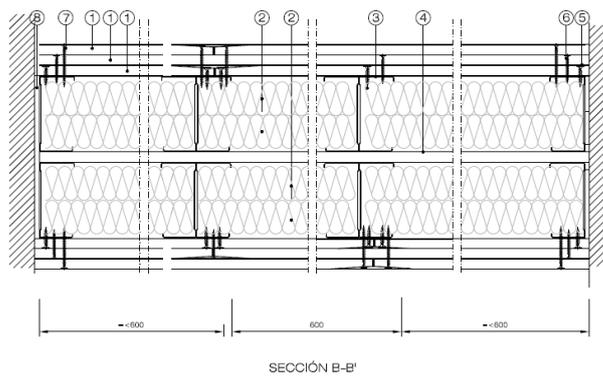
- 1.- PLACA PPF 15 de 15 mm de espesor
- 2.- AISLAMIENTO ARENA APTA
- 3.- MONTANTE M-90
- 4.- RAIL R-90
- 5.- TORNILLOS TTPC 25
- 6.- TORNILLOS TTPC 45
- 7.- TORNILLOS TTPC 70
- 8.- BANDA ESTANCA
- 9.- BORDE LIBRE

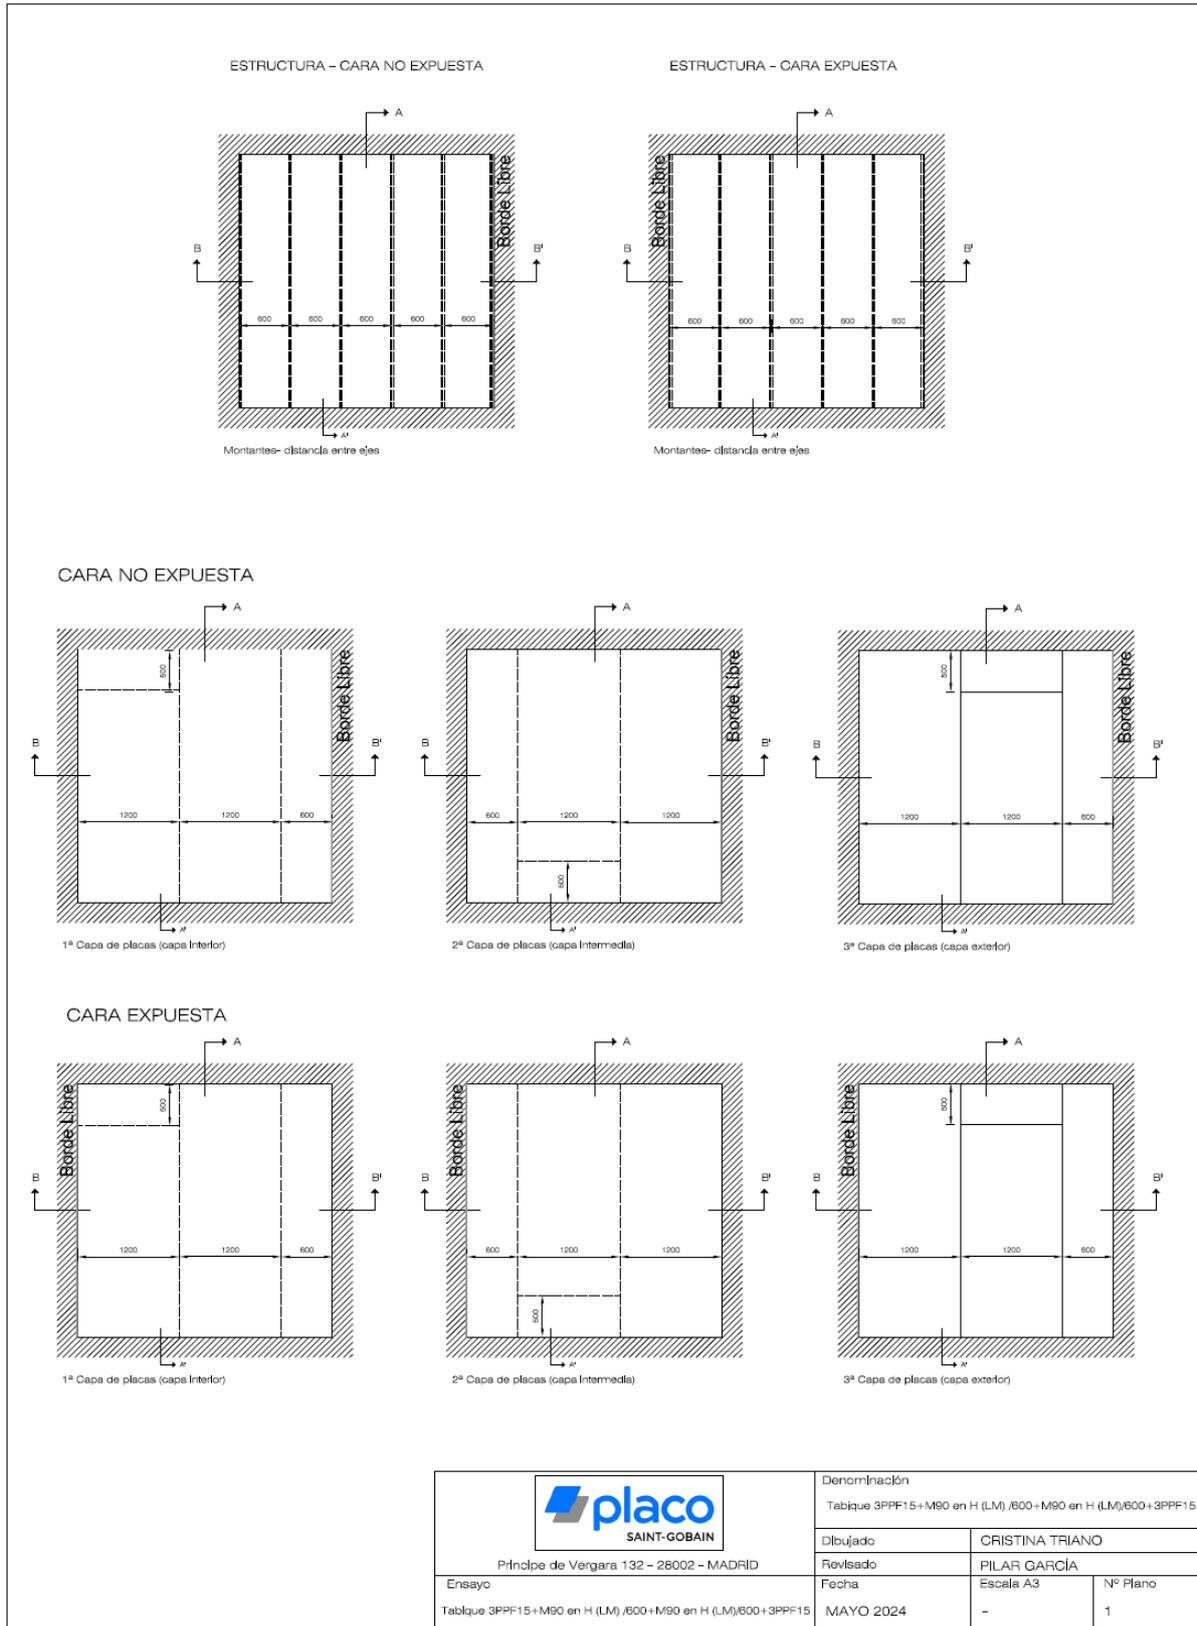
Príncipe de Vergara 132 - 28002 - MADRID	Denominación		
	Tabique 3PPF15+M90 en H (LM) /600+M90 en H (LM)/600+3PPF15		
Ensayo Tabique 3PPF15+M90 en H (LM) /600+M90 en H (LM)/600+3PPF15	Dibujado	CRISTINA TRIANO	
	Revisado	PILAR GARCÍA	
	Fecha	Escala A3	Nº Plano
	MAYO 2024	-	2
