## RAPPORT D'ESSAI N°

112604-001-1-b

| OBJET | ESSAI DE RÉSISTANCE AU FEU<br>SELON EN 1364-1:2015<br>CLOISON SOUPLE |
| ÉCHANTILLON TESTÉ (*) | Client 1 - RÉF. «3PPF15+M90 LM/600+SE-9600+M90<br>LM/600+3PPF15»<br>Client 2 - RÉF. «3PPF15+M90 LM/600+M90 LM/600+3PPF15» |

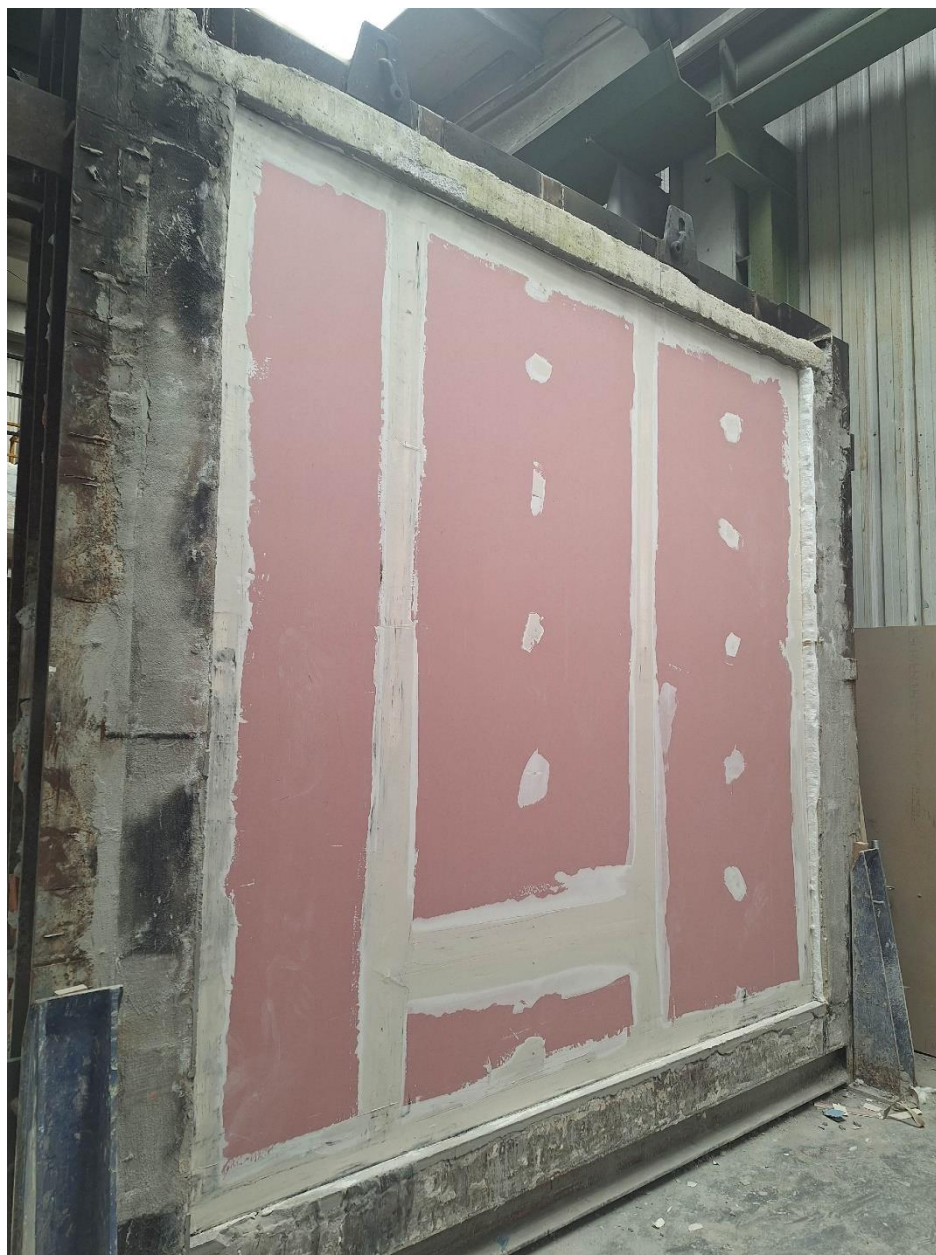
**Photographie 28 : Aspect de l'échantillon avant l'essai, face exposée**

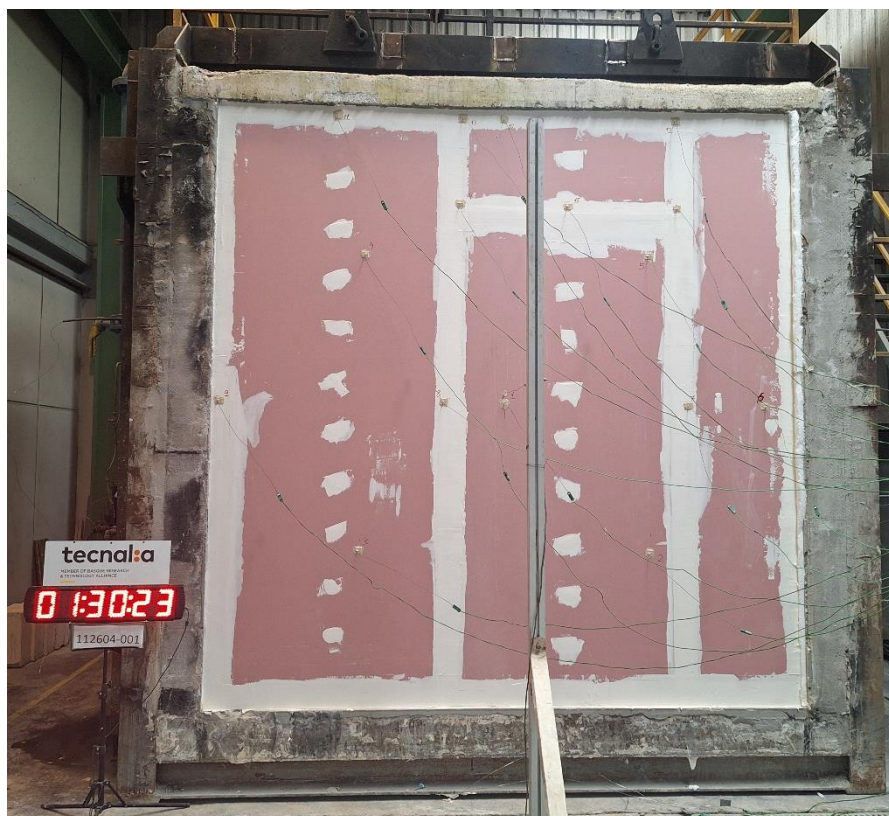
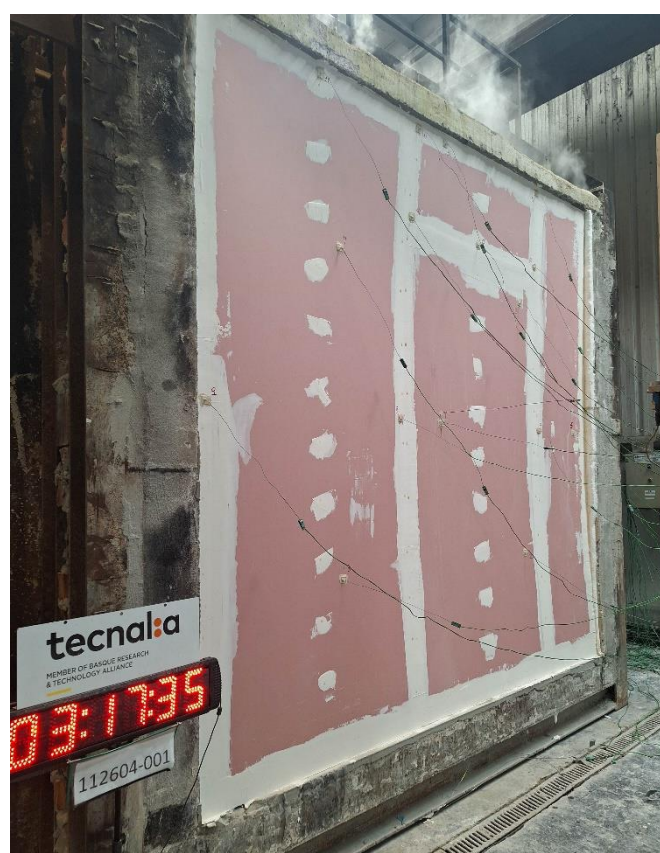
Photographies 30-37 : Apparence de l'échantillon pendant l'essai.

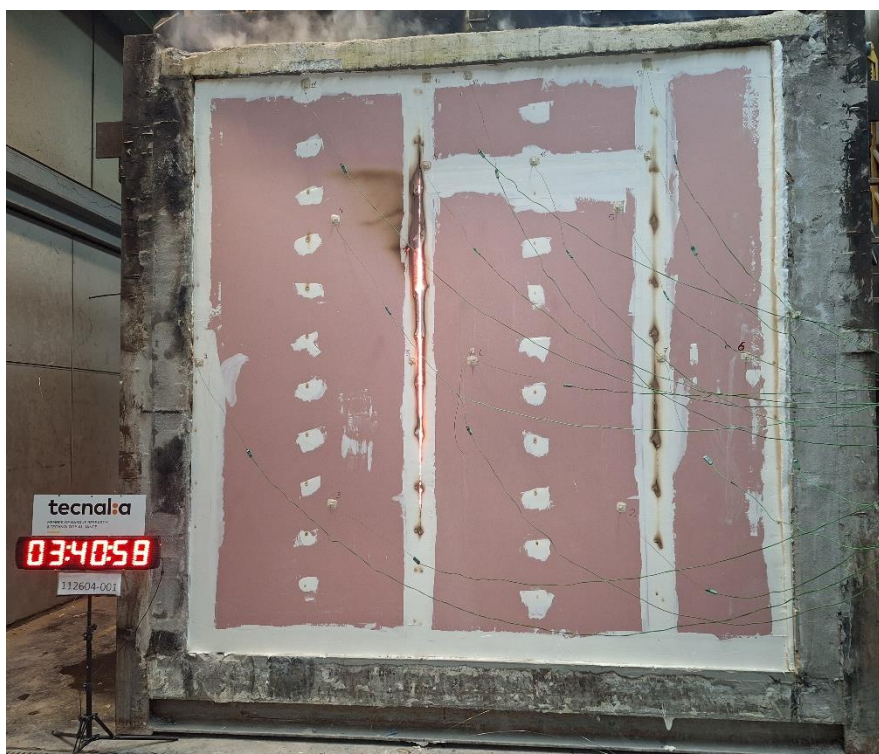
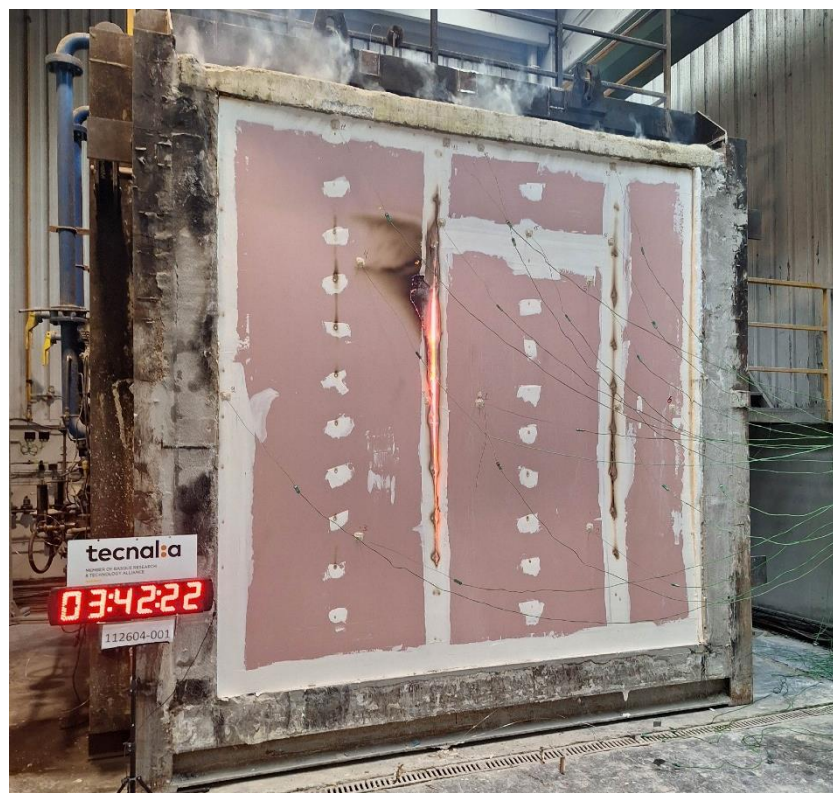
**Photographies 38-39 : Apparence de l'échantillon à la fin de l'essai.**

| Minute | Observations |
|---|---|
| 222 | L'un des joints verticaux s'ouvre complètement, laissant passer la jauge de Ø 6 sur 150 mm. Erreur d'intégrité. |
