Techo CONTINUO

Horquilla con rotura de puente Térmico + Dispositivo de bloqueo.

HORQ/47DS; Fijación ultra rápida para perfiles tipo **TC47, F530, Maestra 4717, o similar.** Horquilla de cuelgue de última generación con rotura de puente térmico + dispositivo de bloqueo. Nada antes tan simple había sido tan rápido. **Diseño exclusivo "SEÑOR"**

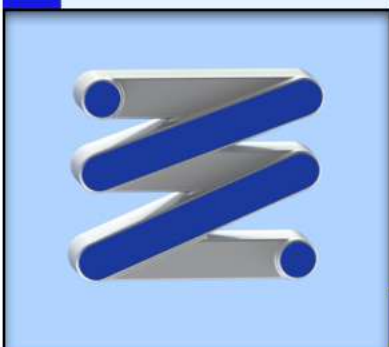
HORQ/47DS

HORQ/47DS; Formada por 3 componentes:

1°- Carcasa metálica exterior.

2°- Casquillo Giratorio.

3°- Dispositivo de bloqueo.

1. Carcasa exterior fabricada en acero galvanizado de alto rendimiento **Dx54d + Z140** con un espesor de canto de **1,5** milímetros.
2. Termo plástico "**poli propileno**" aporta un alto rendimiento y rotura de puente térmico en el sistema + Tuerca de acero de ala ancha "**DIN 6927**" Nos proporciona una seguridad máxima, ante un exceso de carga y temperatura.
3. Dispositivo de bloqueo "**DS**" fabricado en acero galvanizado de alto rendimiento **Dx54d + Z140** con un espesor de canto de **1** milímetro.

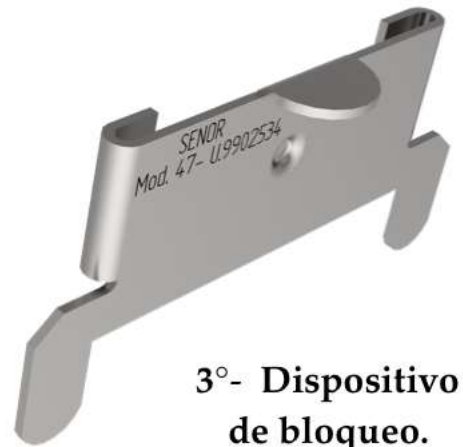
Permite aumentar la resistencia mecánica del perfil. Es decir, si en circunstancias normales el perfil se deforma con unos **100** Kg puntuales. Con el **DS** aumenta hasta los más de **288** Kg. Puntuales.

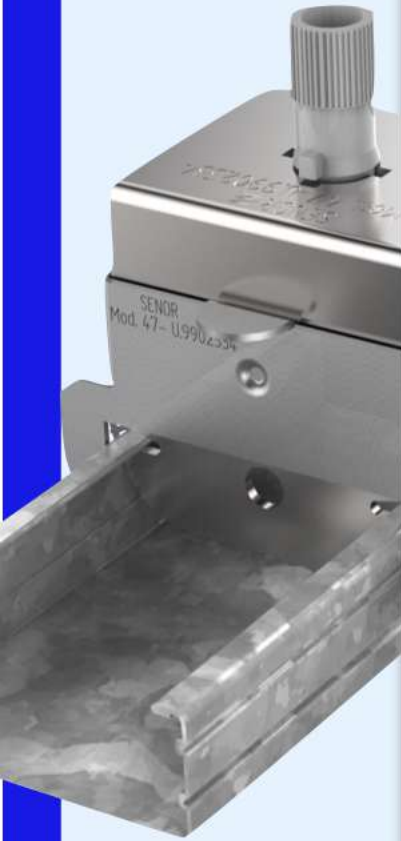
Ensayo de laboratorio.

Receta
ENSAYO ROTURA
realizada en Máquina A

Fuerza [1,00 kg -- 500,00 kg]
 ▼ 0,00 kg ● 97,59 kg ▲ 288,50 kg

Posición [155,353 mm]
 ▼ 0,009 mm ● 12,155 mm ▲ 27,695 mm
 ▼ mínimo ● media ▲ máximo

Conclusión: al someter al producto por encima de los **288 Kg** por punto, Observamos que las patillas del perfil se abren y se retuercen por completo, dando lugar a una caída brusca, como podemos visualizar en la gráfica de fuerza. Momento donde se suelta la horquilla del perfil. Dando por finalizado el ensayo. "ver datos adjuntos"

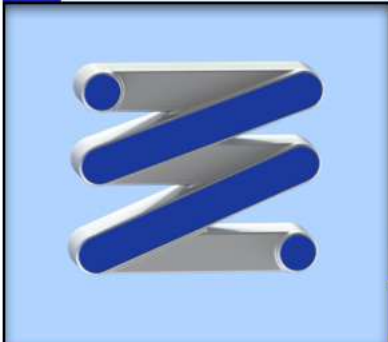
HORQ/47DS

Máquina de ensayo

ENSAYO ROTURA

Fuerza [1,00 kg ... 500,00 kg]

▼ 0,00 kg ● 97,59 kg ▲ 288,50 kg

Fuerza 131,70 Kg

Posición 5,321 mm

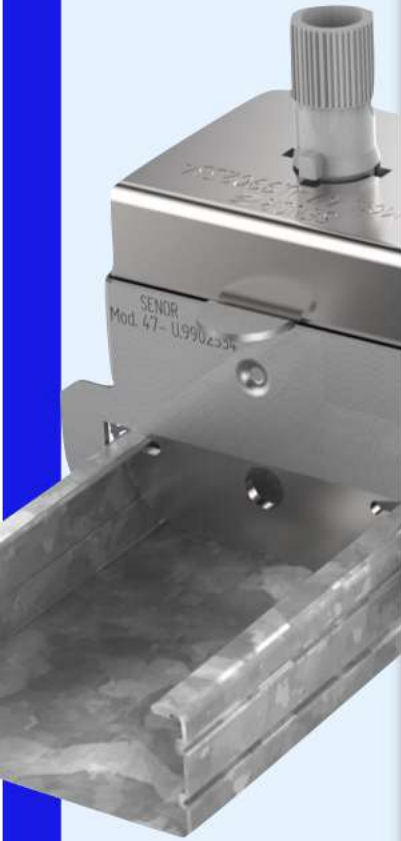
Ensayo de laboratorio.

Receta: ENSAYO ROTURA
realizada en Máquina A

Fuerza [1,00 kg - 500,00 kg]

▼ 0,00 kg ● 97,59 kg ▲ 288,50 kg

Fuerza

236,60 Kg
